Maanvastaisen alapohjan routasuojaus

Kirjoittajat: Jorma Heikkinen, Miimu Airaksinen

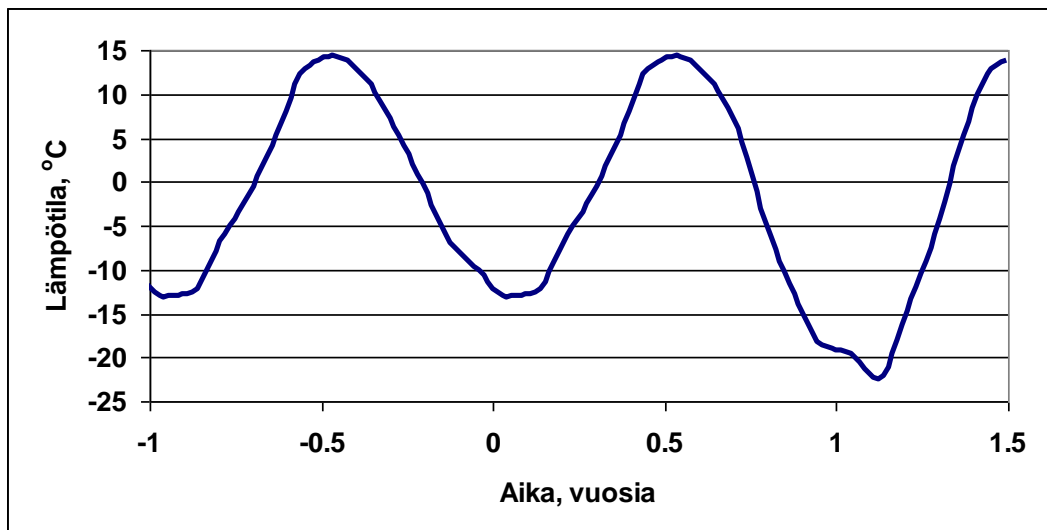
Kuva 7. Tasoitettu ulkolämpötila puolentoista normaalivuoden ja yhden kylmän vuoden aikana Sodankylässä.

Normaalivuoden ulkolämpötilana käytettiin Suomen rakentamismääräyskokoelman D5 (Ohjeet 2012) mukaisia lämpötiloja Helsingille, Jyväskylälle ja Sodankylälle. Laskennassa käytettiin kuukauden keskilämpötilojen pohjalta tasoitettua ulkolämpötilaa (kuvat 5 - 7) koska esimerkiksi vuorokauden keskilämpötilojen käyttö johtaa kohtuuttoman pitkiin laskenta-aikoihin. Myös vuorokauden keskilämpötilojen käyttöä kokeiltiin (kuva 8) ja havaittiin, että pehmenetty ulkolämpötila antaa riittävän hyvän kuvan maaperässä olevan tarkastelupisteen lämpötilasta

Erityisen kylmän, kerran 50 vuodessa esiintyvän vuoden (merkintä F50) pakkasmäärä otettiin samoille paikkakunnille havainnointikauden 1961-1990 mukaan (RT 81-10590, liite 1). Laskentaan kylmä vuosi konstruointiin siten, että kesälämpötilat säilyivät normaalivuoden tasolla mutta talvikuukausien lämpötila laskettiin niin, että saavutettiin tavoiteltu pakkasmäärä. Pakkasmäärä on periaatteessa summa vuorokauden keskilämpötiloista pakkaskaudella kerrottuna -24:llä mutta tarkempi määritelmä on Talonrakennusten routasuojausohjeissa (2007). Normaalivuoden ja F50-vuoden sää tiedot on esitetty taulukossa 2 sekä kuvissa 5 - 7.

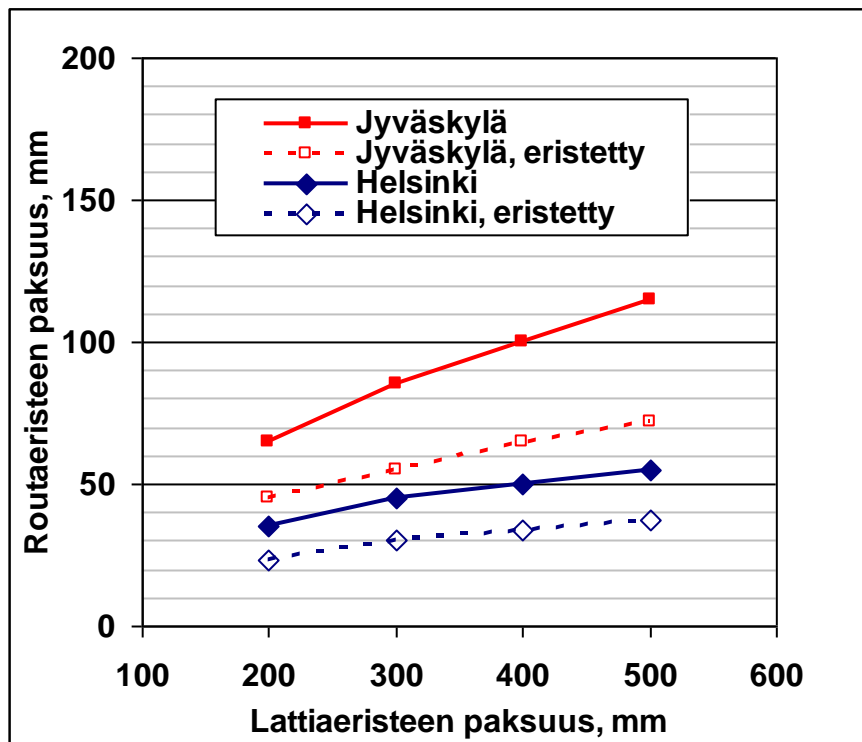
Kuva 12. Tarvittava routaeristeen paksuus kun lattian eristyspaksuus muuttuu. Routaeristeen leveys on Jyväskylässä 1,5 m ja Helsingissä 1 m. Katkoviiva esittää tapausta, jossa perusmuurin ulkopuolinen eriste (50 mm) jatkuu maan yläpuolelle perusmuurin yläosaan saakka.

Lattian lämpöeristekerroksen paksuuden vaikutus tarvittavaan routaeristykseen leveyteen Helsingin ja Jyväskylän ulkolämpötiloilla on esitetty kuvassa 11. Tässä routaeristeen paksuus on vakio. Kuvaan on laskettu myös tilanne, jossa perusmuuri on ulkopuolelta lämpöeristetty 50 mm paksulla eristeellä ylös asti. Nähdään, että perusmuurin ulkopuolisella eristämällä on sama vaikutus kuin lattian eristepaksuuden muutoksella 500 mm -> 200 mm. Vastaava riippuvuus routaeristeen leveyden ollessa vakio on kuvassa 12. Tästäkin nähdään, että perusmuurin ulkopuolisella eristämällä on suuri vaikutus routaeristykseen.

Eristetyn perusmuurin routaeristys seinä-alueella voidaan mitoittaa Etelä- ja Keski-Suomessa kuvien 11 ja 12 perusteella. Nurkka-alueen routasuojaukselta eristetyille seinille ei ole tarpeeksi paljon tutkittu, että siitä voisi antaa kattavia suosituksia. Taulukossa 5 on kuitenkin annettu eräs suositus, joka vastaa 400 mm lattiaeristettä.

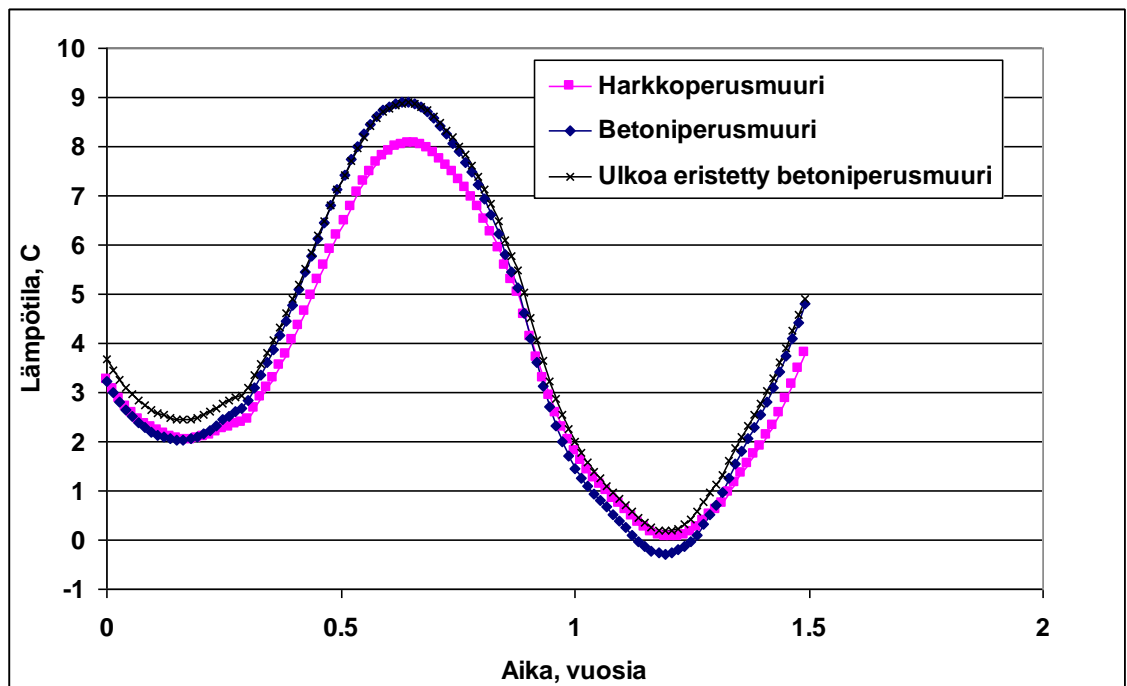
Kuva 13. Lämpötila kuvan 2 tarkkailupisteessä samalla tavalla routasuojatuissa betoni- harkkoperusmuurissa Jyväskylässä. Lattiaeristeen paksuus on 360 mm, routaeristeen leveys 1,4 m ja paksuus 65 mm.

Talonrakennuksen routasuojausohjeet (2007) perustuvat siihen, että perusmuuri on hyvin eristetty (eristys ulkopinnassa tai perusmuuri kevytsorabetonia tms.) routasuojauksen alapintaan asti. Kuvaan 13 on laskettu ohjeiden mukaan mitoitettu tilanne. Eristetyn betoniperusmuurin ja harkkoperusmuurin (lämmönjohtavuus $0,2\text{ W/mK}$) routasuojaus on kuvan mukaan riittävä mutta eristämättömälle betoniperusmuurille se ei riitä. Kuvan 2 betoniperusmuurilla routaeristeen paksuus täytyy kasvattaa laskelmien mukaan $65\text{ mm} \rightarrow 100\text{ mm}$, jotta routasuojaus olisi riittävä.

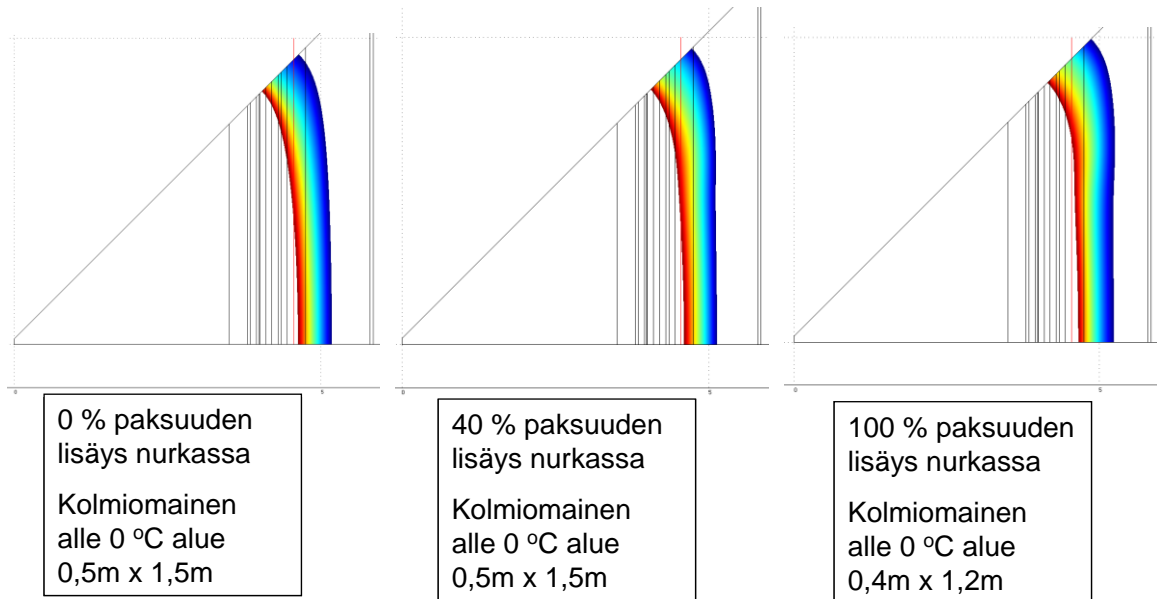
Kuva 20. Lämpötila-alue -1°C ... 0°C 200 mm anturan alapuolella nurkan läheisyydessä 24. maaliskuuta Jyväskylässä ylhäältä katsottuna. Rakenne ja eristyksen ovat muuten samat kuin kuvan 9 2-ulotteisissa laskelmissa mutta nurkassa eristyspaksuutta on lisätty 0 %, 40 % tai 100 %.

Kuvassa 20 on vastaavat lämpötilat tilanteissa joissa nurkka-alueen eristyspaksuutta on kasvatettu. Nykyisen suosituksen (Talonrakennusten routasuojausohjeet 2007) mukainen 40 % eristyspaksuuden lisäys parantaa tilannetta vain vähän. 100 % paksuuden lisäyksellä jäänyt alue jännityskentässä jo selvästi pienenee mutta jännityskentän kylmimmässä pisteessä lämpötila on yhä noin $-0,5^{\circ}\text{C}$ ja siten perusmaasta on 50 % jäässä. Tätä tilannetta nurkassa voitaneen pitää hyväksyttävänä koska kokemukset nykyisten routasuojausohjeiden toimivuudesta ovat hyviä ja lisäksi standardissa SFS-EN ISO 13793 (2001) hyväksytään myös matalampi lämpötilakriteeri -1°C . Nurkan routasuojauksen toimivuuskriteereistä tarvitaan joka tapauksessa lisää tutkimusta.

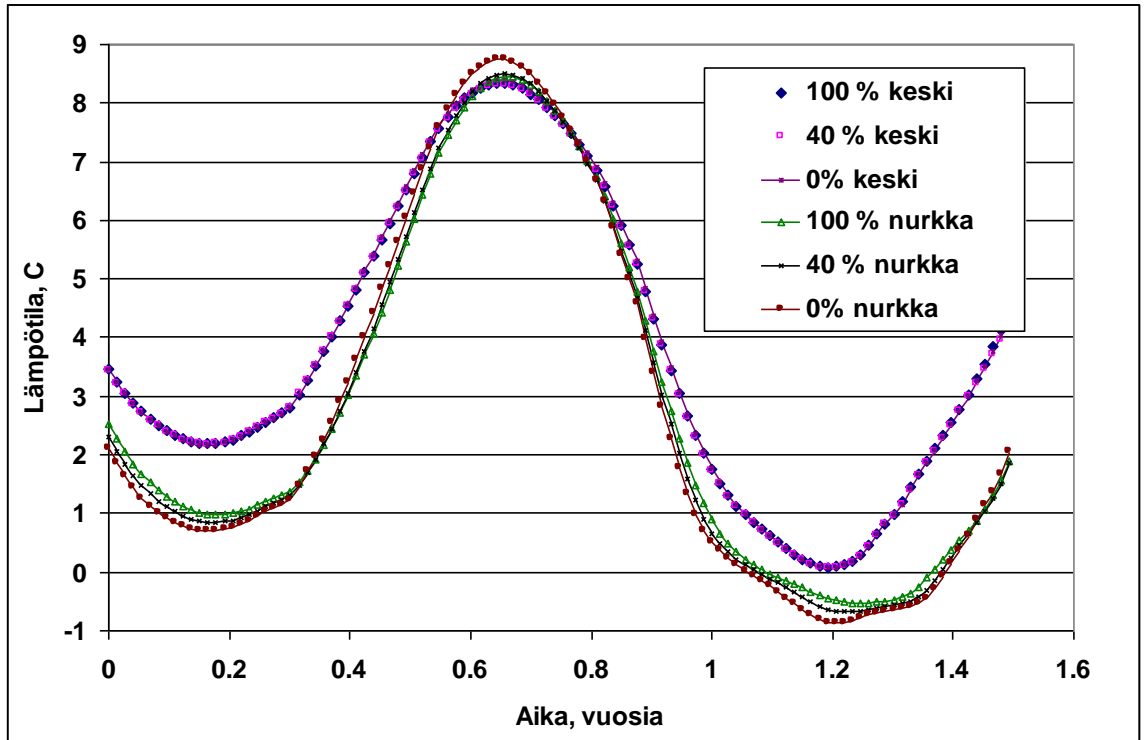
Kuva 21. Tarkastelupisteen lämpötilat seinän keskellä ja nurkassa. Rakenne ja eristykset ovat muuten samat kuin kuvan 9 kaksiulotteisissa laskelmissa mutta nurkassa eristyspaksuutta on lisätty 0 %, 40 % tai 100 %.

Tarkastelupisteen lämpötila nurkassa ja seinän keskellä on esitetty ajan funktiona kuvassa 21, josta havaitaan jälleen, että nurkan eristepaksuuden lisäyksellä on vain vähäinen vaikutus lämpötilaan. Vaikutus perusmaan jäätymisasteeseen jäätyiskäyrän (kuva 4) kautta on kuitenkin merkittävä. Kuvasta 21 havaitaan myös, että lämpötilan minimihetki on nurkassa myöhemmin kuin keskellä seinää.

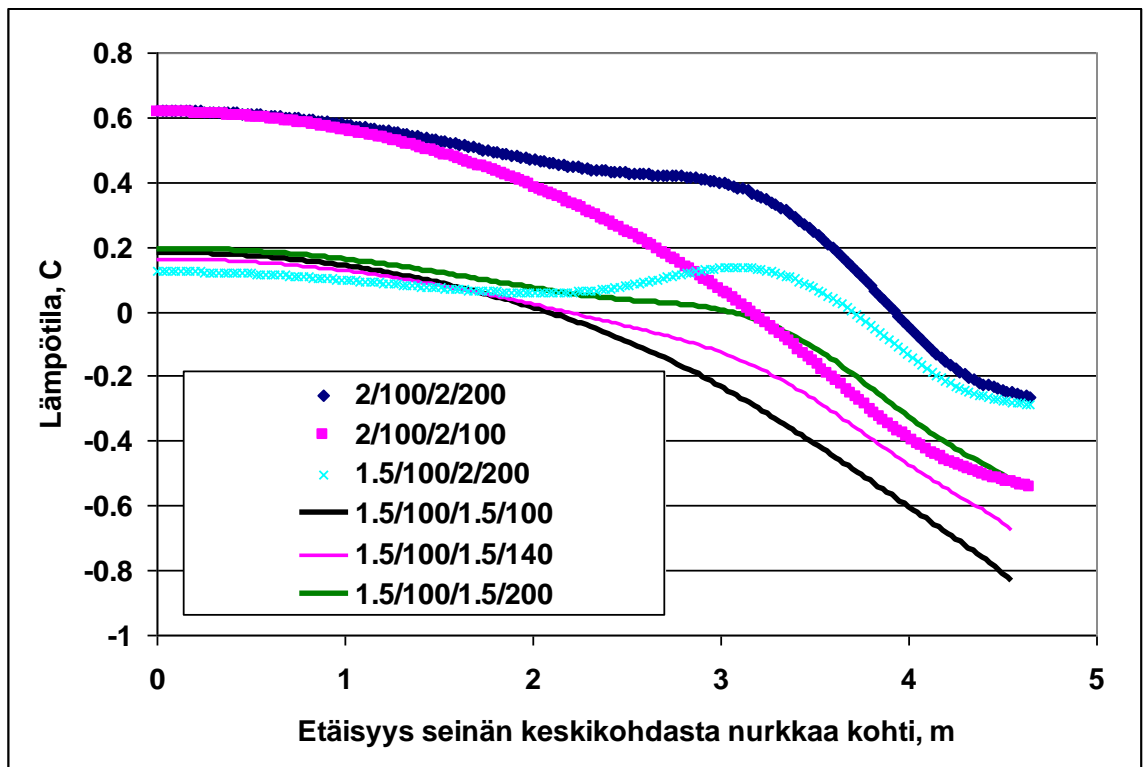
Kuva 22. Lämpötila seinän suunnassa 24. maaliskuuta Jyväskylässä erilaisilla rouaeristysten vaihtoehdoilla. Selitteen lukuarvot ovat leveys seinä-alueella (m)/paksuus seinä-alueella (mm)/leveys nurkka-alueella (m)/paksuus nurkka-alueella (mm).

Kun tarkastellaan lämpötilaa tarkkailupisteessä seinän suunnassa (kuva 22), näkyy eri routaeristysvaihtoehtojen ero selvemmin. Kuvaan on laskettu myös tilanteita, jossa routaeristeen leveys on 2 m. Näilläkin ei voida täysin välttää nurkkapisteen jäätymistä.

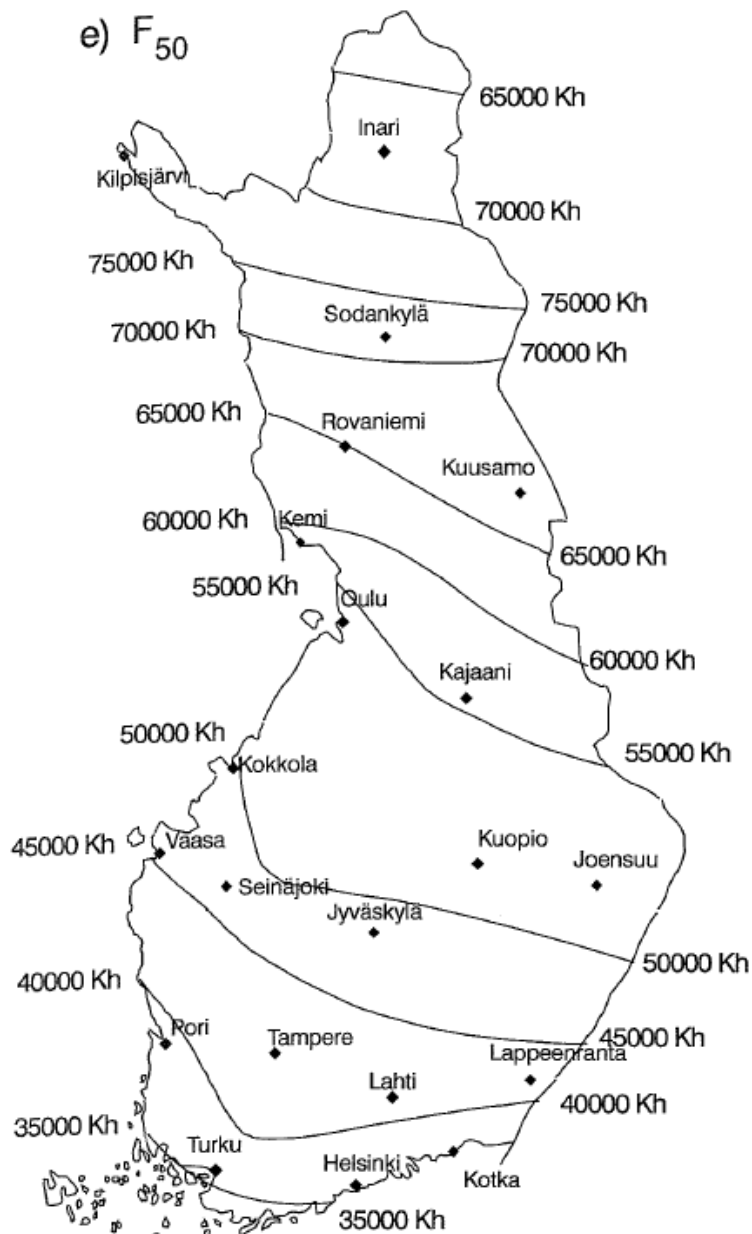
Kerran 50 vuodessa toistuva pakkasmäärä F50 jaksolta 1961-1990
